# Bettwanzen im Maiensäss

*Maiensäss auf 1.800 m ü. M. wird als Rückzugsort und Ferienhaus für die Familie genutzt und gehört einem Geschäftsmann aus dem Unterland. Im Sommer 2016 wurde ein Kollege aus dem Kanton Graubünden angefragt, ob er das Objekt inspizieren könne, man vermutete einen Befall durch Bettwanzen.*

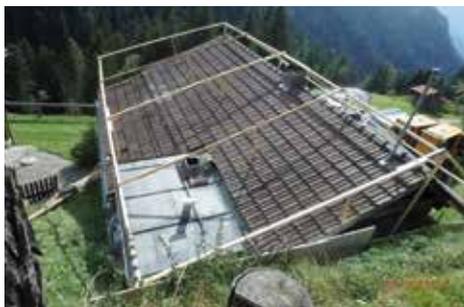
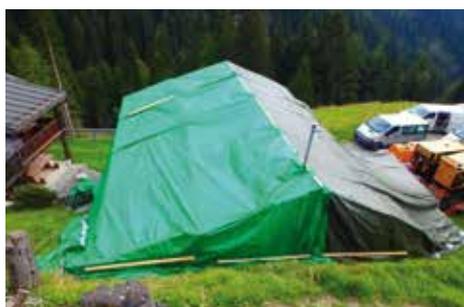
Abb. 1: Das Maiensäss ist eine zweigeschossige Holzkonstruktion, a) vor und b) nach der Einhausung.

Alle Decken, Böden, Holzwände und das Ziegeldach wurden jeweils von beiden Seiten aufgeheizt um sicherzustellen, dass die letale Temperatur jeweils über die gesamte Tiefe erreicht wird. Dies konnte bei den Außenflächen nur mit einer Einhausung des ganzen Gebäudes erreicht werden. Damit der Warmluftstrom alle Außenflächen umströmen kann, wurde zwischen diesen und den Planen ein Zwischenraum erstellt (vgl. Abb. 1 und Abb. 3b). In diesen Zwischenräumen wurden die Wärmeentwessungsöfen (WEO) mit 18 kW platziert, da hier große Abstrahlverluste zu erwarten waren, vorwiegend während der kühleren Nächte Ende September.

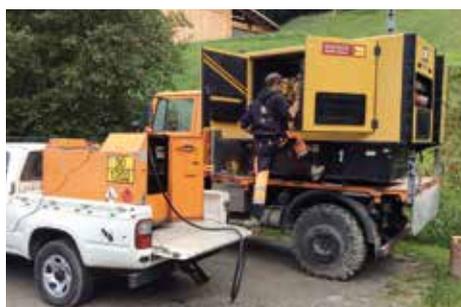
Abb. 2a: Zwei Dieselgeneratoren à 70 kW und 80 kW auf dem Unimog und Dieseltank auf dem Pick-up.

Hier oben musste zusätzlich die Stromversorgung aufgebaut und betreut werden. Die Versorgung der beiden Generatoren mit Diesel (nicht das billigere Heizöl) musste während der gesamten Heizperiode sichergestellt werden. Der Strom der beiden Generatoren gelangte über zusätzliche Stromverteiler und Verlängerungskabel zu den jeweiligen WEO und Ventilatoren.

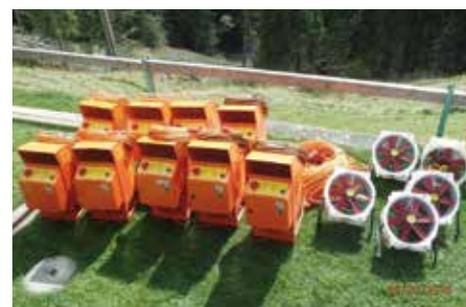
Abb. 2b: Sechs Wärmeentwessungsöfen (=WEO) à 18 kW und 3 WEO à 9 kW von ThermoNox®, Ventilatoren und Verlängerungskabel.

Nach Beendigung der Vorbereitungsarbeiten im Gebäudeinnern und dem Abschluss der Einhausungsarbeiten wurden die Heizgeräte und Ventilatoren eingeschaltet. Bereits nach 13 Stunden war die Solltemperatur von 60 °C in den Innenräumen erreicht und die WEO begannen zu takten, d. h. die Heizleistung jedes einzelnen WEO wird dem Wärmebedarf angepasst. Sie variiert zwischen 0 kW über 4,5 kW bis 9 kW, wobei der integrierte Ventilator stets die gleiche Umluftleistung bringt. Das Aufheizen der Zwischenräume Einhausung/

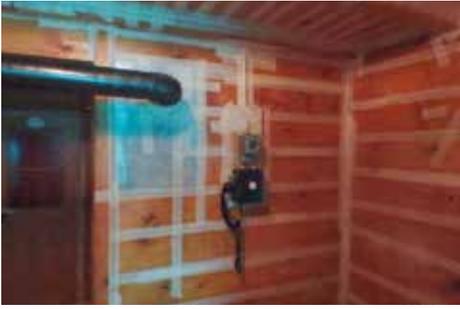
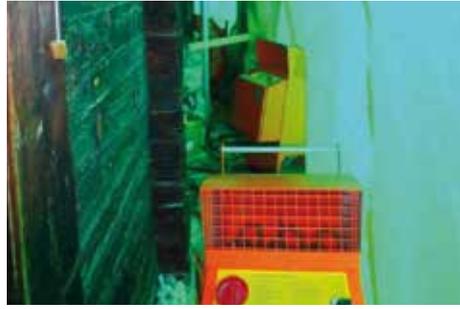
Abb. 3: a) Innenraum im Maiensäss und b) Zwischenraum Außenwand und Plane mit zwei WEO 18 kW.

Aus Erfahrungen war bekannt, dass die Risse und Fugen in derartigen Holzstrukturen hervorragende Verstecke und Fluchtwege nach außen für Bettwanzen abgeben. In einigen zeigten die Spürhunde bereits Befall an. Sobald diese Räume aufgeheizt werden, beginnen Bettwanzen zu flüchten. Damit keine weiteren Bettwanzen in diesen Ritzen Zuflucht finden können, wurden diese vorher mit einem

SiO<sub>2</sub>-Präparat ausgestäubt und dann mit Klebeband versiegelt (vgl. Abb. 3a).

Gebäudeaußenflächen dauerte rund 24 Stunden, bevor diese WEO zu takten begannen, hier zwischen 0 kW über 9 kW bis 18 kW. In der anschließenden Temperaturhaltephase wird die Warmluft bei gleichbleibendem Volumenstrom umgewälzt, um alle verschiedenen Materialien auf Solltemperatur zu bringen und um in die Ritzen und Spalten einzudringen. Auch da wollte man auf Nummer Sicher gehen und hat die Haltephase von den üblichen 24 Stunden auf 48 Stunden ausgedehnt. Zur Verhinderung von Wärmeschäden an den Holzkonstruktionen durch Austrocknung, wurde die relative Feuchtigkeit durch Kaltvernebelung von Wasser stets >40 % rel. F. gehalten. Die Temperatur im Freien fiel auch über Nacht nicht unter 8 °C, was für die Wärmebehandlung sehr günstig war.
